Maintenance Work Order / Orden de Trabajo de Mantenimiento			
Work Order No. / No. Orden Trabajo	769348 WM	Original Copy	
Start Date / Fecha Inicio	21/05/22	Priority / Prioridad	3
Counter Reading / Lectura Medidor	39672.3	WO Type / Tipo Orden	PM Orders
Category Code / Código Categoría	- 006-Excavator	Status / Estado	WO Issued & Released
	- Maintenance Equip./Asset Condition	Supervisor	Mining Group Excavators Superv

Asset General Information. / Información General Activo	
Asset No. / No. Activo	EXL-0000-104 EX065
Manufacturer / Fabricante	Liebherr
Model Desc. / Desc. Modelo	LIEBHERR R9100 HYD EXCAVATOR
P&ID	P&ID
Parent / Padre	EXL EXCAVATORS LARGE
Warranty / Garantia	NO

Description of problem in Work Request. / Descripción del Problema	
1.	Perform service PM3

Standard Inspection Procedure - Minera Panama - Reliability Engineering			
	EXCAVATOR LIEBHERR R9100 - NDT DIESEL TANK			
	Issued by: M. Olivera / R. Castillo	Eff. Date: 01/08/19	Rev: 1	MP-IC-FINDT- 9100-005

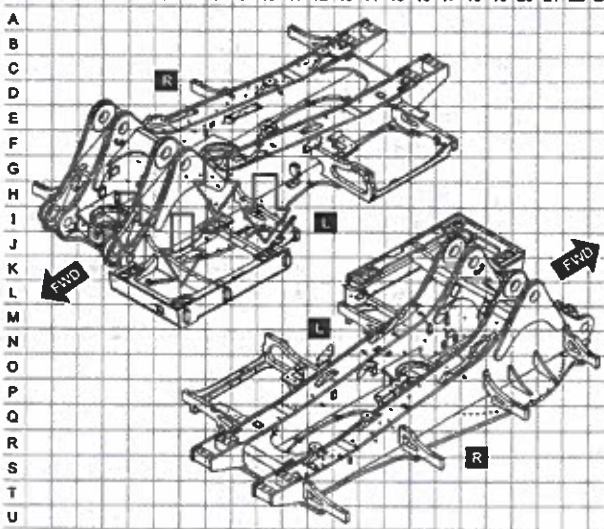
2. REGISTRO DE INSPECCION UNDERCARRIAGE

SO Realiza una inspección visual de la integridad del bastidor SO en cualquier caso por deformación en el punto "D9"

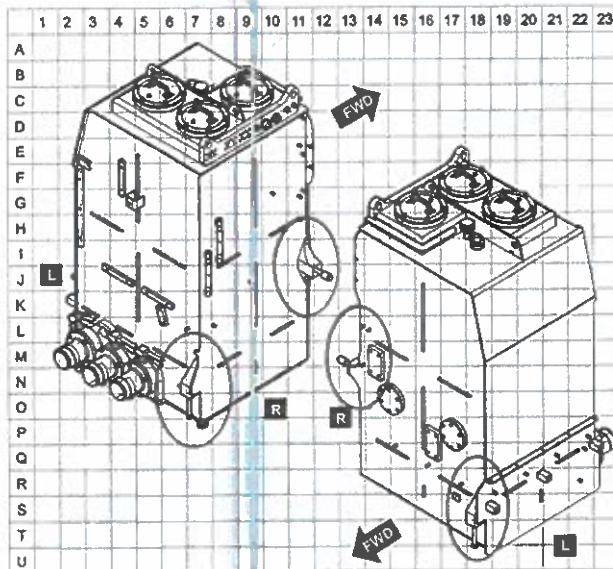
SO realice una inspección visual de la estructura del tanque no se mostraron daños en bases ni cordones de soldadura

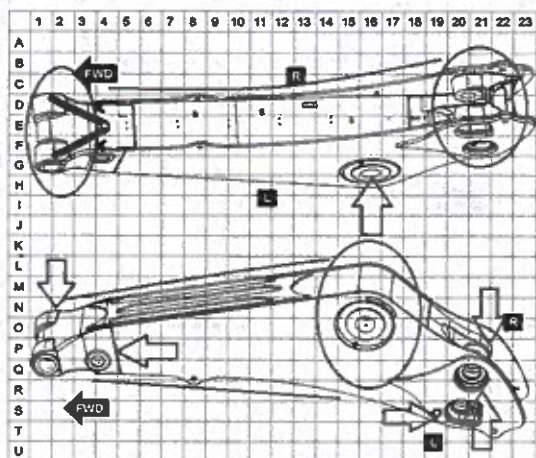
2. REGISTRO DE INSPECCION DE LA PLUMA (BOOM)

Se realizó la inspección visual se encuentran una fisura en el costado izquierdo por el "03"
